Extra aandacht bij SP81610/SP85015

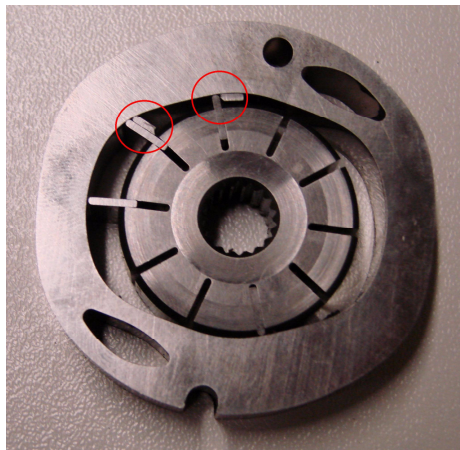
Figuur 2

De rotor draait in een ovale kamer (figuur 2), zodat de schotten kunnen op en neer bewegen in hun zitting. Bij een vervuild systeem kunnen de schotten geblokkeerd raken in hun zitting en/of afbreken (figuur 2 omcirkeld). In deze gevallen breekt de as af (figuur 3), omdat deze aangedreven blijft en deze rechtstreeks in verbinding staat met de motor.

Het is dus ook aangewezen bij deze pompen (SP81610/SP85015) om héél grondig te spoelen maar ook de magnetische filter (HF002) te gebruiken om eventuele toekomstige onzuiverheden te onderscheppen.
