Achtung SP81298/SP81302

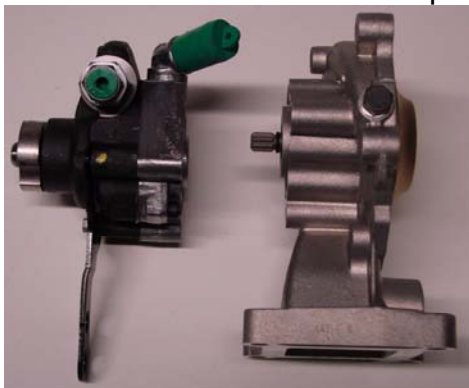
Abbildung 1

SP81298 (Ford Mondeo III 2.0 Diesel) und SP81302 (Ford Transit 2.0 Diesel) werden durch eine verzahnte Welle auf der Rückseite der Servopumpe (Abbildung 1) verbunden. In vielen Fällen ist die Wasserpumpe die Ursache für den Ausfall der Servopumpe.

Wir empfehlen daher, die Wasserpumpe beim Tausch der Lenkhilfpumpe ebenfalls vorbeugend zu wechseln. Betroffen sind die Pumpentypen SP81298/SP81302.

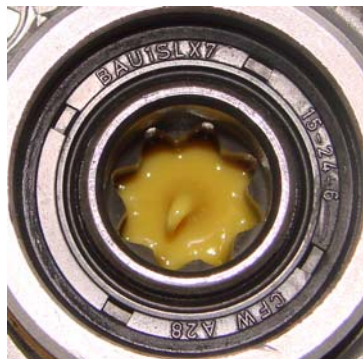
Abbildung 2 zeigt den Anschluss auf der Rückseite der Servopumpe, in denen die Zahnwellenverbindung der Wasserpumpe sitzt. Hat die Lagerung der Wasserpumpe Spiel kann dies zu Schäden an der Servopumpe führen.

Befindet sich ein Leck an der Wasserpumpe, läuft das Kühlmedium entlang der Welle (Welle der Servopumpe) und kann Schäden am hinteren Lager der Servopumpe verursachen.

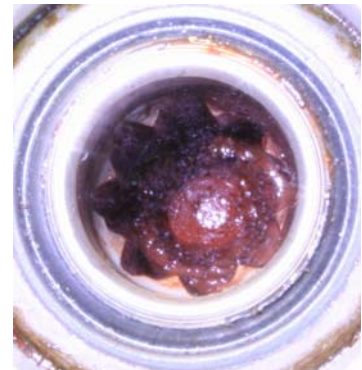
Abbildung 3

Die Zähne der Servopumpe und / oder Wasser-Pumpe können vollständig verschlissen sein (Abbildung 3), die Ergebnis ist schlechtes Funktionieren / Ausfall beider Pumpen.
