Attention avec SP81298/SP81302

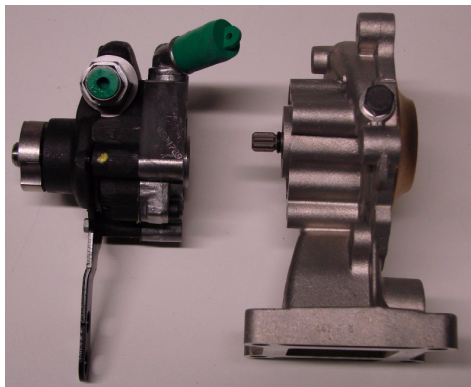
Figure 1

Chez SP81298 (Ford Mondeo III 2.0 Diesel) et SP81302 (Ford Transit 2.0 Diesel) l'entraînement ce fait à travers un arbre denté à l'arrière de la pompe de direction (Figure 1). Dans de nombreux cas, la pompe à eau est la cause de la défaillance de la pompe de direction.

Nous recommandons d' également remplacer la pompe à eau ensemble avec les pompes du type SP81298/SP81302.

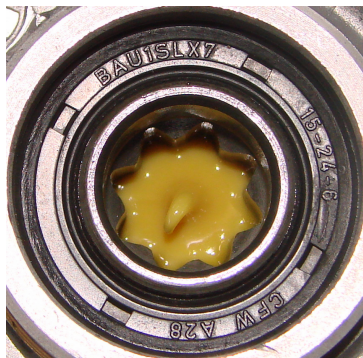
Figure 2

Sur la figure 2 vous voyez la connexion à l'arrière de la pompe de direction dans laquelle l'arbre dentée de la pompe à eau vient se mettre. S'il y a du jeu sur le roulement de la pompe à eau, cela peut endommager la pompe de direction. Ou si la pompe fuit, il y a de l'eau qui peut couler le long de l'axe dans le roulement de l'arrière de la pompe de direction, ce qui résulte dans l'endommagement de la pompe de direction.

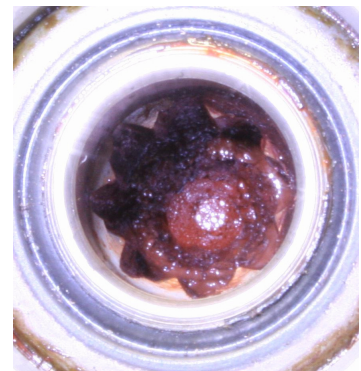
Figure 3

Les dents de la pompe de direction et / ou de la pompe à eau peuvent être usés ce qui fait que les pompes ne fonctionnent pas correctement (Figure 3).
