Verklaring van het verschijnsel “OCHTENDZIEKTE”

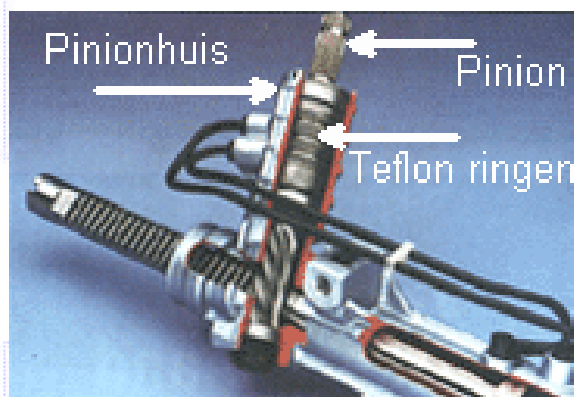
Dit wordt als volgt verklaard : na verloop van tijd veroorzaken de teflonringen van de pinion sleet op de binnenzijde van het pinionhuis.

In koude toestand krimpen de teflonringen en komen door de ontstane ruimte los van de behuizing, met als gevolg een afname van de bekrachtiging.

Het is pas wanneer de bedrijfstemperatuur bereikt wordt dat volledige bekrachtiging weer mogelijk is. De teflonringen zijn uitgezet en sluiten de ruimte in het pinionhuis af.

Stuurhuizen waarbij dit optreedt, hebben meestal een aluminium pinionhuis. De harde teflon maakt na verloop van tijd diepe groeven.

Bij een correct gereviseerd stuurhuis wordt het pinionhuis uitgeboord en voorzien van een nieuwe stalen bus die het euvel niet alleen wegneemt maar er ook voor zorgt dat dit niet meer zal voorkomen.
