Erklärung der "Morgenübelkeit"

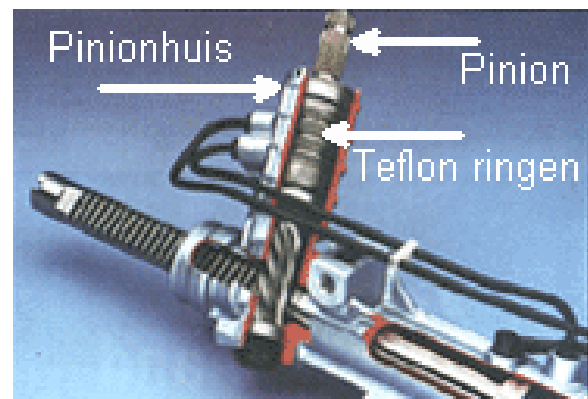
Innerhalb der Zahnstangen-System und das Regelventil sind Teflonringdichtungen verbaut. Diese können das Lenkspindelgehäuse verschleifen. Lenkungen die betroffen sind, haben meist ein Aluminium Lenkspindelgehäuse. Die harte Teflon macht Rissen in das weiche Aluminium, dies führt dann zur Riefenbildung.

Wenn sich bei kaltem Wetter die Dichtungen zusammenziehen, besteht die Möglichkeit das die Teflondichtungen nicht richtig abdichten (zurückzuführen auf die Riefenbildung). Dies führt dann auf den ersten Kilometern zum Verlust der Servounterstützung.

Ist die normale Betriebstemperatur erreicht, quellen diese Dichtungen wieder auf und die Servounterstützung ist im vollen Umfang wieder vorhanden.

Aufbereiter mit hohen Qualitätsstandards wie ERA Benelux schaffen hier Abhilfe um dies zu vermeiden. Das Lenkspindelgehäuse wird ausgehöhlt und mit einer Stahlhülse nachgerüstet. Diese Hülse verhindert eine Riefenbildung im Lenkspindelgehäuse verursacht durch die Harten Teflondichtungen.

Somit ist dieses Problem nicht nur gelöst sondern durch den Einsatz dieser Hülse ist sichergestellt das das Problem der "Morgenübelkeit" nicht mehr auftreten kann.
