## Belang van de stofhoezen bij montage

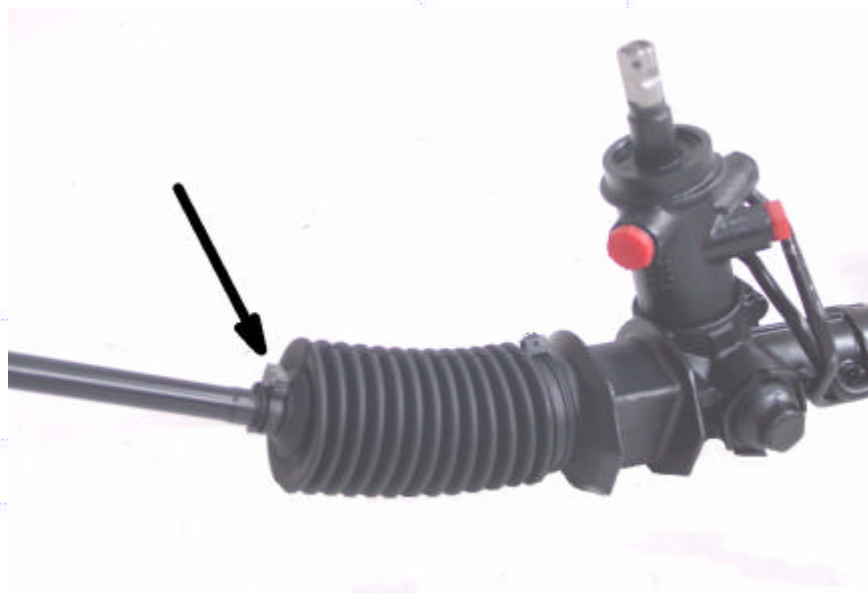
**Probleem :** Een veelvoorkomende klacht is dat het stuurhuis begint te lekker via de stofhoezen.

Naast het niet grondig spoelen\* is het volgende meestal de oorzaak van het lekken :

Bij het monteren van de spoorstangeindjes en de daaropvolgende uitlijning worden de hoezen niet losgemaakt.

Gevolg : de hoezen raken verwrongen en scheuren na verloop van tijd. Hierdoor kan water en vuil de hoes binnendringen en de keerringen vernielen.

**Oplossing :** Maak daarom altijd de kleine klem\*\* (zie afbeelding) aan beide zijden van het stuurhuis los. Na de uitlijning maak je de klem weer vast. De hoezen zitten hierdoor weer perfect op hun plaats, zonder verwrongen te zijn.

\*\* Tot halverwege 2006 werden plastic Ty-raps gebruikt in de plaats van hersluitbare klemmen. Gelieve in dit geval de Ty-raps te vervangen door nieuwe.
