### ONDERHOUD en HERSTEL van VOERTUIGEN

# PERFECTIE IN REMANUFACTURING SPAART HET MILIEU EN BESPAART U GELD

## BIJ GEREVISEERDE STUURBEKRACHTIGINGSPOMPEN DRAAIT HET OM DE 'PERFECTE' CORE

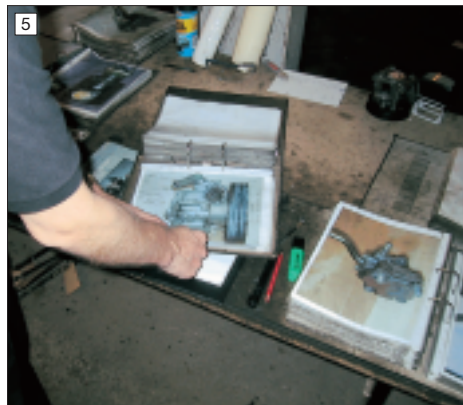
aanmerking komt voor herstelling. Bij die visuele controle wordt gelet op de specifieke eigenschappen van de pomp. Hoe staat de inlaatpijp bijvoorbeeld ten opzichte van de behuizing? (foto A) Wat is de naafafstand? (foto B) Welke poelie is gemonteerd? (foto C) Met zijn eigenschappen en gegevens zoals bouwjaar, model, type etc. wordt de pomp voorzien van een specifiek label. Dat label zal steeds bij de pomp blijven en tijdens het volledige revisieproces een garantie bieden dat de juiste pomp bij het juiste nummer blijft en zo straks ook in de catalogus herkend zal worden. (foto 5)

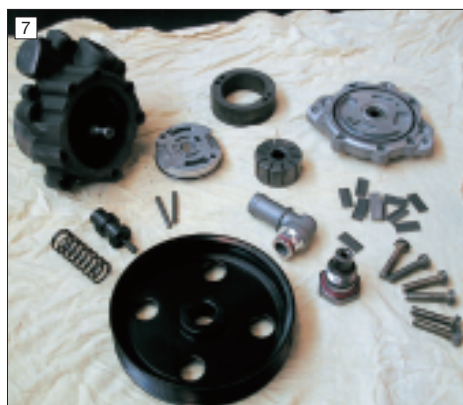
Wanneer bij het begin van de ontmanteling al het onnodige bijbehoren en alle materialen zijn verwijderd, volgt een industrieel was- en ontvettingsproces met heet water en detergent. (foto 6) Het nieuw gewassen wisselstuk wordt dan opnieuw geïnspecteerd en eindidentificatie wordt bevestigd vooraleer te demonteren. (foto 7) Bij dit

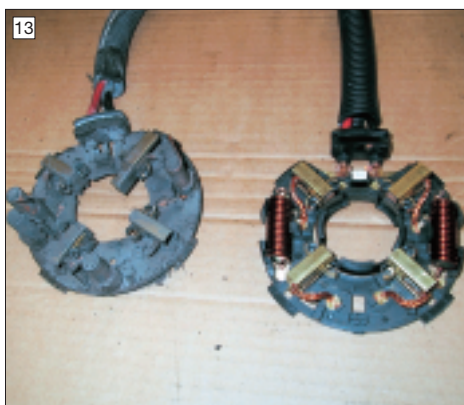
Ook voor de elektrohydraulische pompen wordt een correcte revisie uitgevoerd en hierbij wordt elk onderdeel dat aan slijtage is onderworpen vervangen: koolborstels, aandrukveren etc. (zie oud en nieuw onderdeel op foto 13).

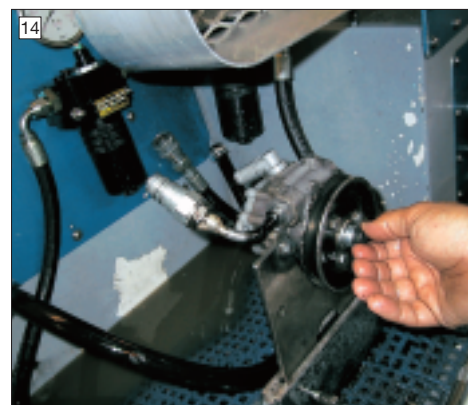
Na montage, grondige reiniging en controle wordt de stuurbevestigingspomp aangesloten op een testbank. (foto 14)

Op een speciaal hiervoor ontworpen en geconstrueerde pompanalysetestbank worden alle pompen getest. De analyse op de testbank met variabele snelheid gebeurt als volgt:

A. vier snelheden, omkeerbare pompdruk en debietmeting. Variabel krachtverbruik door de serie pompdebieten kan ook vastgesteld worden (ter bevestiging van de efficiëntiegraad).

B. Onderdelenprestatie bij aanpasbare, pneumatische trekkracht, waarbij het systeem toegepaste, zijdelingse weerstand simuleert bij het draaien met verschillende snelheden.
