## SP85093 / SP85093H

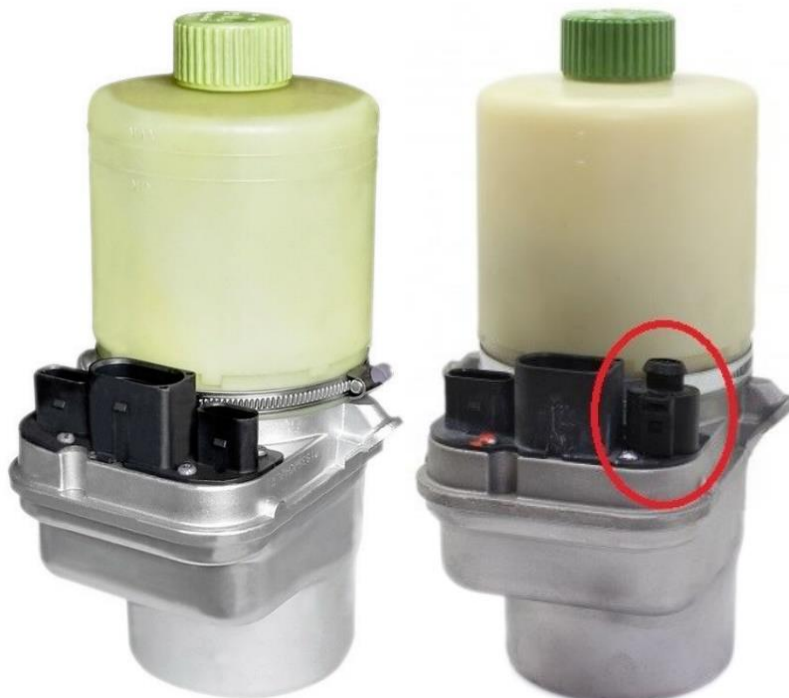
If this pump is fitted on a car that does not use the indicated connector, it is absolutely necessary to transfer the connector cover from the old pump to the new one. If this is not done, the pump's ECU will be damaged by water infiltration. Warranty requests for pumps with this kind of damage will be rejected.
